# 浙工大之江校区地块土壤污染 修复技术方案

委托单位： 杭州之江城市建设投资集团有限公司

编制单位： 杭州市环境保护科学研究设计有限公司

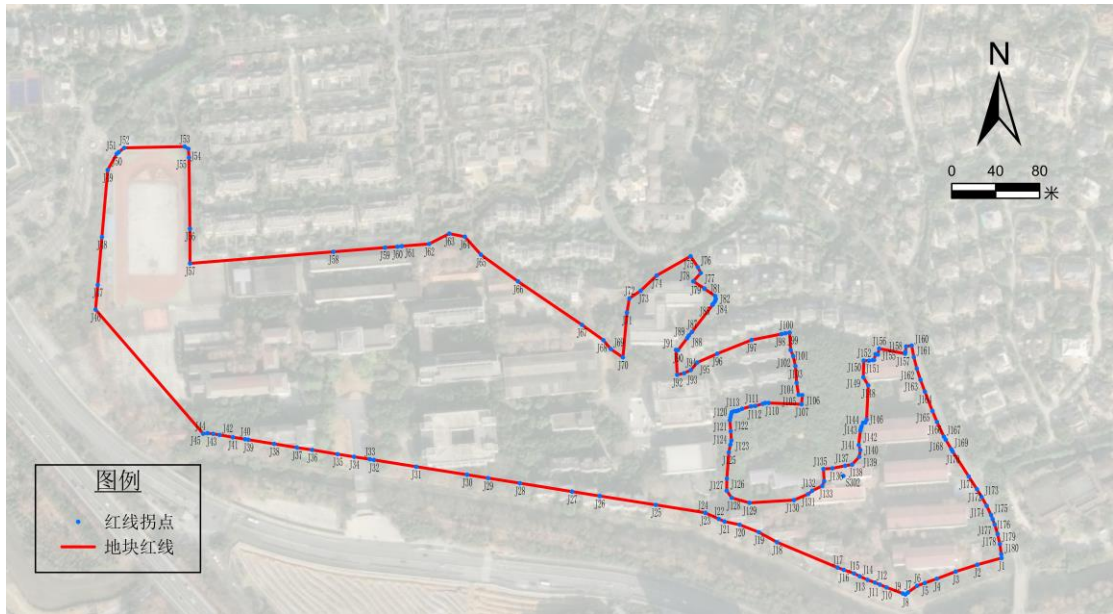
图 1.2-1 地块边界拐点图

地块边界拐点坐标见表 1.2-1，地块红线图见图 1.2-1。
